Sobór Przemienienia Pańskiego w Czernihowie

Agnieszka Gronek, Uniwersytet Jagielloński

Series Byzantina. Ukrainica, 4, 2022

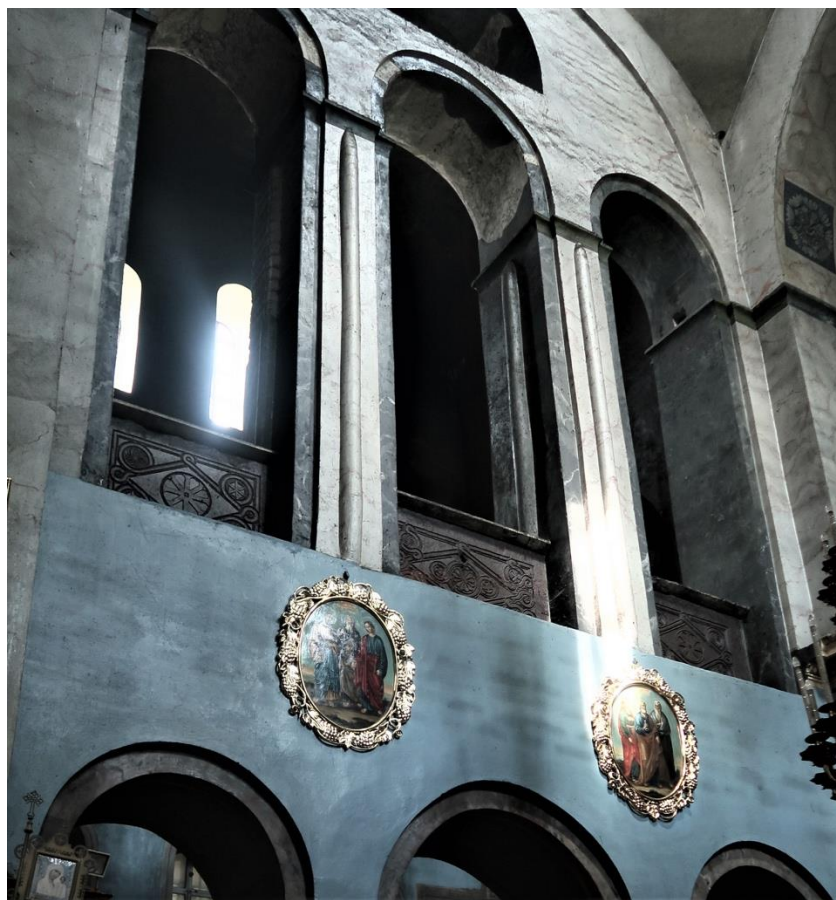
2. Płyty kamienne na emporyze transeptu w soborze Przemienienia Pańskiego w Czernihowie,
XI w.

Wnętrze ozdabiał freski i rzeźbione ornamentalne płyty, które zachowały się do dziś na emporach. Z pierwotnej dekoracji malarskiej znany jest tylko wizerunek świętej niewiasty, identyfikowanej niekiedy jako św. Tekla, zaginiony w roku 1941.

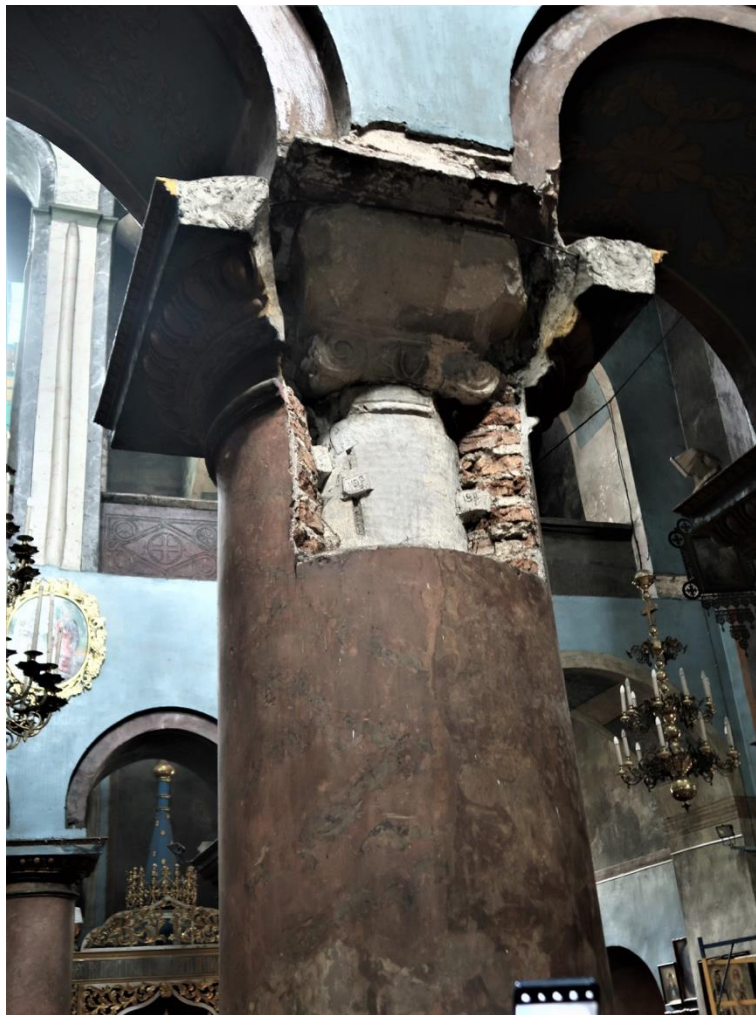
3. Kolumna marmurowa z jońskim kapitelem w soborze Przemienienia Pańskiego w Czernihowie, XI w.

Osobliwością tej świątyni jest obecność we wnętrzu czterech par filarów, w tym pary ustawionej bezpośrednio przy absydach wschodnich oraz zdecydowane odgraniczenie narteksu od wnętrza. Ramiona transeptu od nawy oddzielone były marmurowymi kolumnami z jońskimi kapitelami, które zachowały się we wnętrzu późniejszych, cylindrycznych. Jest to element charakterystyczny dla architektury Konstantynopola.

uszkodziły basztę ze schodami na empory, marmurowe kolumny, baptysterium. Prace restauracyjne, trwające w ciągu drugiej połowy XVIII wieku, znacznie zmieniły wygląd świątyni: odbudowano zawałoną basztę, dobudowano drugą od południa, przez co zniszczono średniowieczne baptysterium, rozebrano empory nad nawami bocznymi, a marmurowe kolumny obłożono ceglami. W roku 1818 dobudowano przy wejściach do cerkwi barokowe przedsionki.

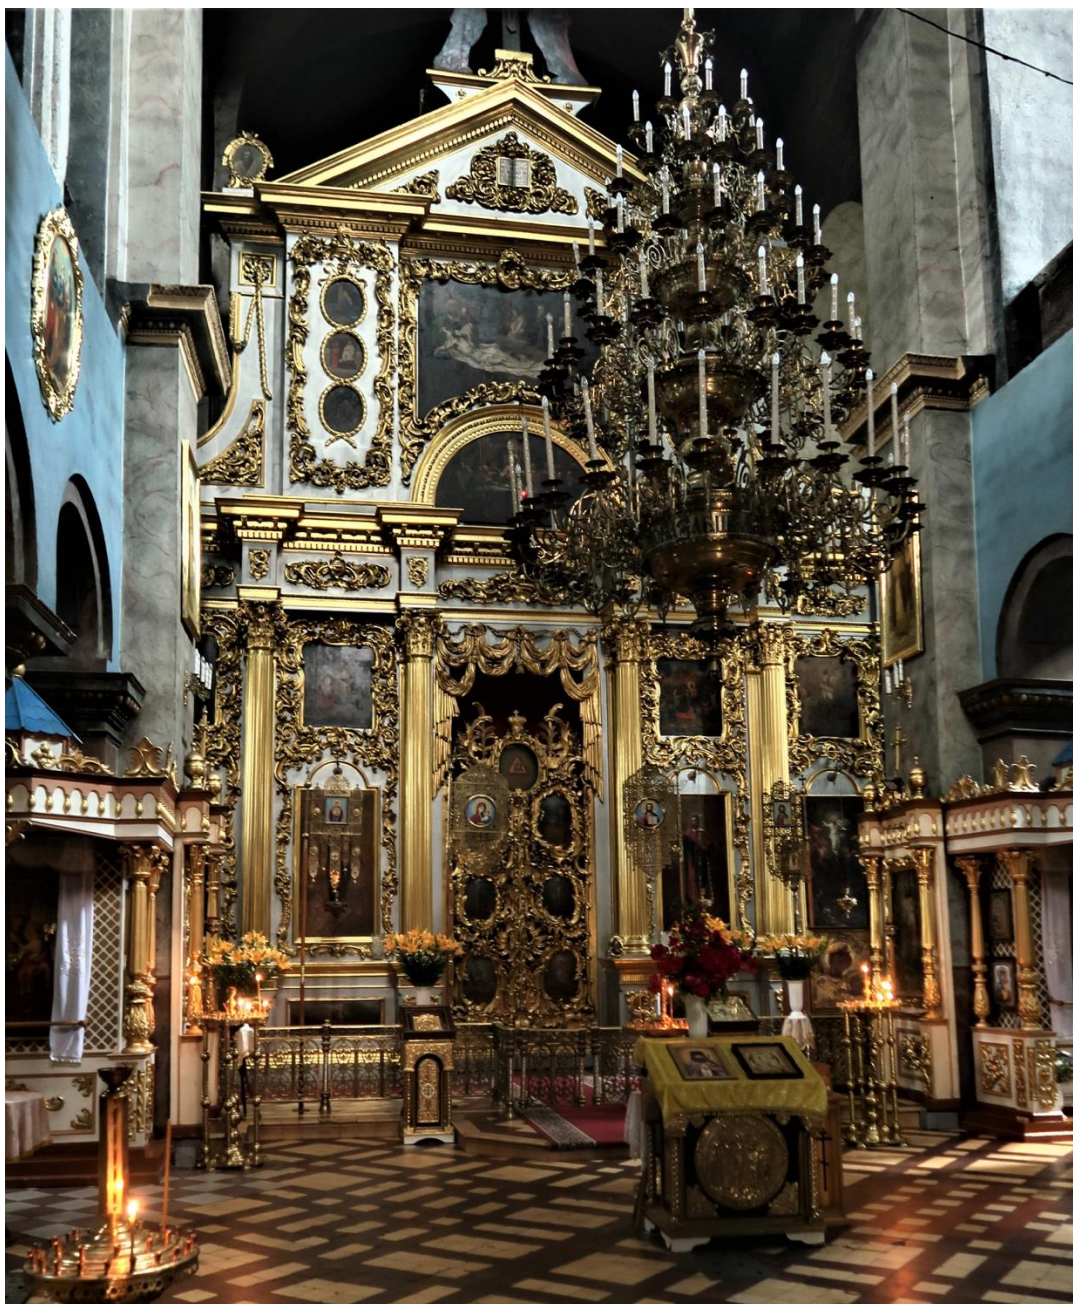
4. Ikonostas w soborze Przemienienia Pańskiego w Czernihowie, 1793-1798

Z lat 1793-1798 pochodzi barokowy ikonostas. Zaprojektował go kałużki architekt Yasnygin Ivan Denisovich, wykonali niżyńscy snycerze, Sava Voloshenko i Stepan Bilopolskyi, a ikony namalował kapłan Timofey Mizko z Borzna koło Czernihowa. Z wieku XIX pochodzą malowidła na ścianach i sklepieniach. Sobór jest częścią rezerwatu architektoniczno-historycznego; prowadzone są starania o wpisanie go na Listę światowego dziedzictwa UNESCO.

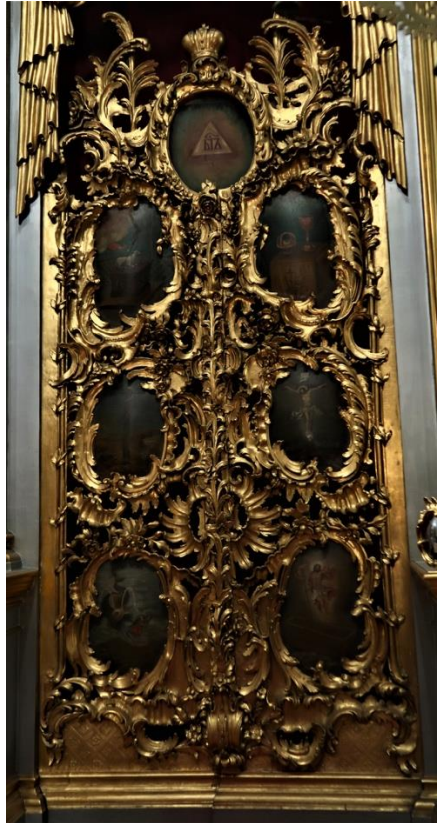
5. Wrota królewskie w ikonostasie w soborze Przemienienia Pańskiego w Czernihowie,
1793-1798
