## Мури Печерського монастиря XII ст.

Сергій Тараненко, Національний заповідник «Києво-Печерська лавра»

**Series Byzantina, 9, 2022**

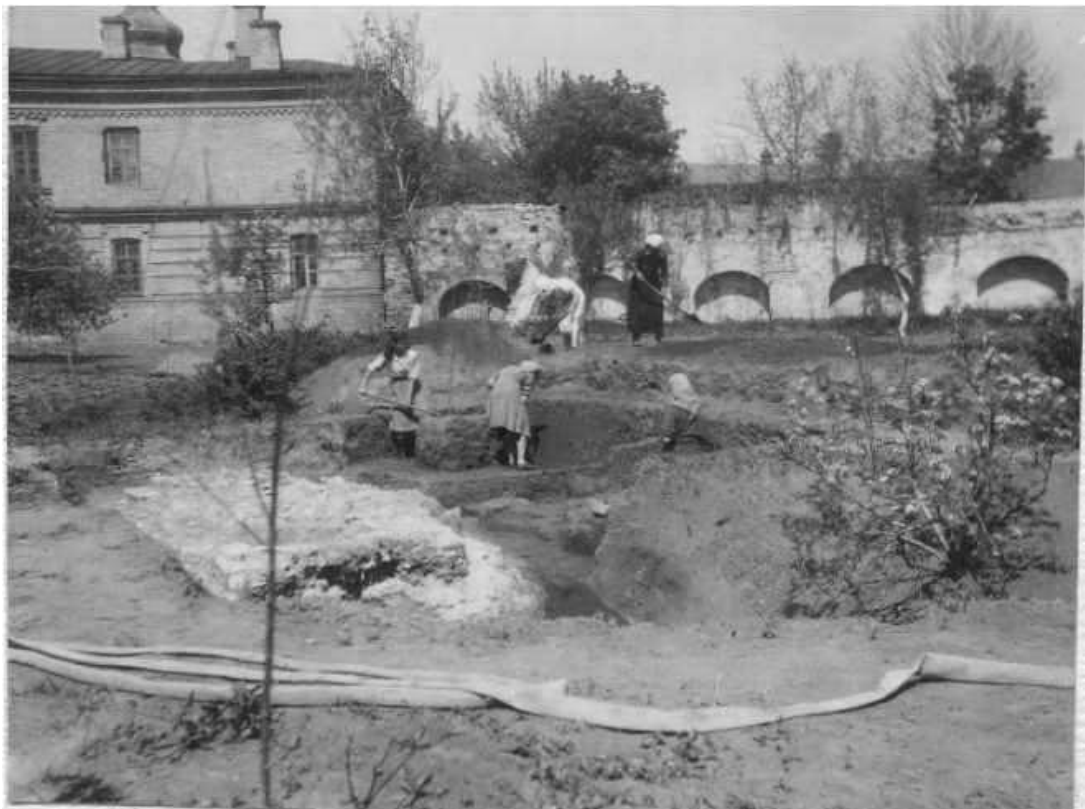
1. Фото з розкопок В. Богусевича 1951 р. у Митрополичому саду

Вперше мури Печерського монастиря археологічно зафіксовані В. Богусевичем у 1951 р. на території сучасного Митрополичого саду Національного заповідника «Києво-Печерська лавра» (рис. 1). Фрагменти цієї стіни також досліджували у 1991–1992 рр. (В. Харламов) та 2007 р. (С. Балакін) на інших ділянках Верхньої лаври. Розкопки мали науково-рятувальний характер та проводилися невеликою площею.

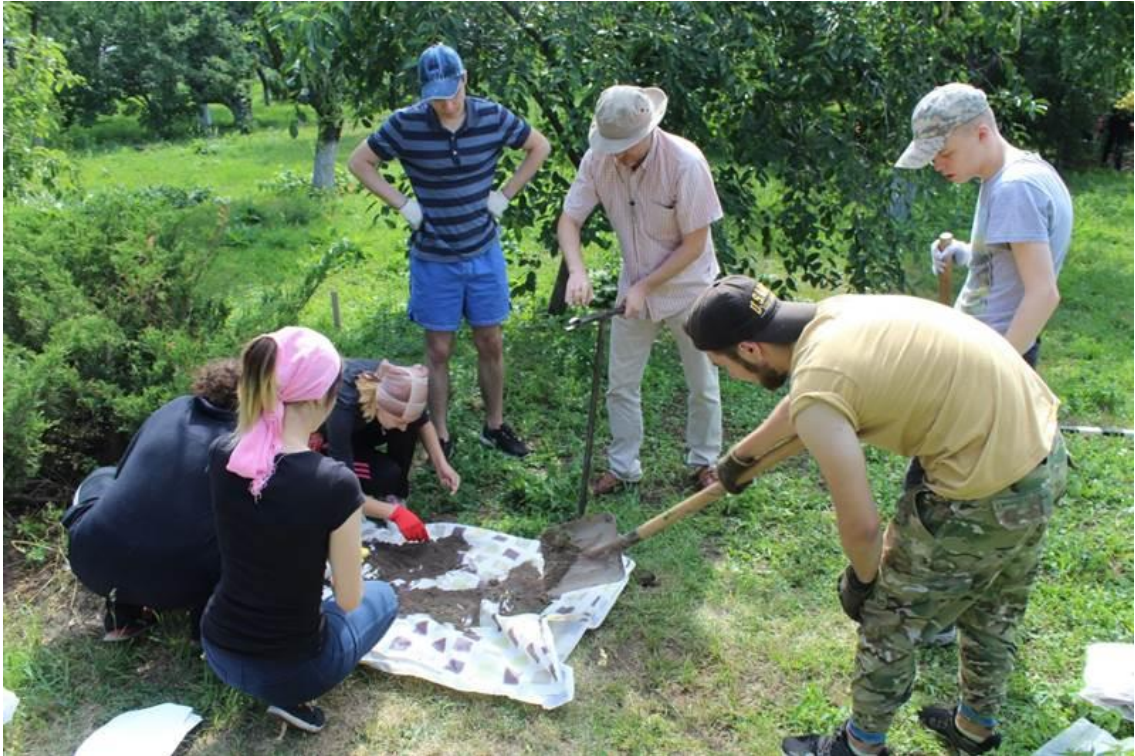
## 2. Розкопки С. Тараненка у Митрополичому саду 2018 р. Розвідкове ручне буріння зі студентами Київського університету імені Бориса Грінченка

У 2018 р. (С. Тараненко) дослідження монастирських мурів було проведене з метою верифікації матеріалів В. Богусевича та виявлення нових ділянок монументальної конструкції княжої доби. Розкопкам передувало розвідувальне ручне буріння (27 свердловин) (рис. 2). За його результатами були закладені шість траншей. У двох траншеях (траншеї 2, 5) на місці розкопів В. Богусевича повторно та у трьох траншеях поруч вперше (траншеї 3, 4, 5) (рис. 3) виявлено залишки монументальної конструкції давньоруського часу – фундаменти різного ступеню збереженості, напівзруйновані фрагменти фундаментного майданчика і стіни.

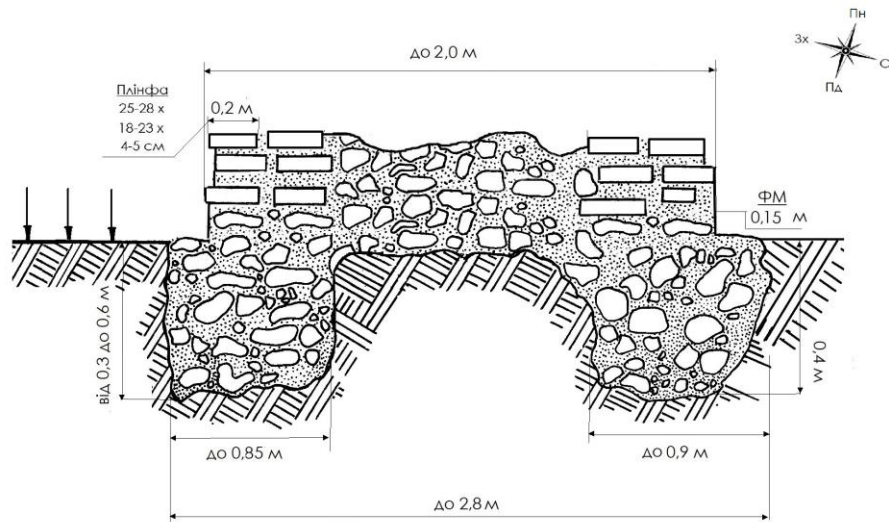
#### 4. Мури Печерського монастиря за матеріалами розкопок В. Богусевича 1951 р. та С. Тараненка 2018 р. (реконструкція С. Тараненка)

Фундамент складався з двох паралельно розміщених ровів. Глибина їх коливається від 0,3 до 0,6 м, ширина – близько 0,9 м. Таким чином, загальна ширина фундаментів фортифікаційної стіни монастиря була до 2,8 м (рис. 4). Рови, крім нечисленних фрагментів плінфи, забутовано камінням. За визначенням доктора геологічних наук, професора В. Нестеровського, воно складалося з осадових, метаморфічних та магматичних (граніти) порід. Каміні в більшості мають гострокутну форму, що свідчить про їх механічну обробку перед укладкою в рови. Їх розміщали максимально впритул один до одного для забезпечення щільності заповнення фундаментного рову. Каміні були не промазані розчином, а нібито пролиті ним, що забезпечувало певну монолітність конструкції але, вочевидь, не повністю. Напевно досвід давніх будівельників підказував, що маса самої стіни, яка буде спиратися на таку

Верхня частина фундаментів являє собою вирівняний майданчик, складений з фрагментів плінфи, залитих білим вапняним розчином та, у меншій мірі, рожевим вапняно-цементним розчином. Його потужність – до 0,15 м. Фундаментний майданчик був основою для зведення наземної частини муру, яка у 2018 р. зафіксована тільки в одному випадку у вигляді ряду з двох плінф (траншея 4). Це підтверджує думку В. Богусевича щодо її конструкції – по боках вона складалася з двох фасадних рядів плінфи, а простір між ними був забутований сумішшю вапняного розчину та фрагментів плінфи вторинного використання. Отримані матеріали дозволяють реконструювати ширину наземної частини стіни до 2 м.
