Опалювальні канали Успенського собору Києво-Печерської Лаври

Series Byzantina. Ukrainica, 42, 2023

Heating channels of the Dormition Cathedral of Kyiv-Pechersk Lavra

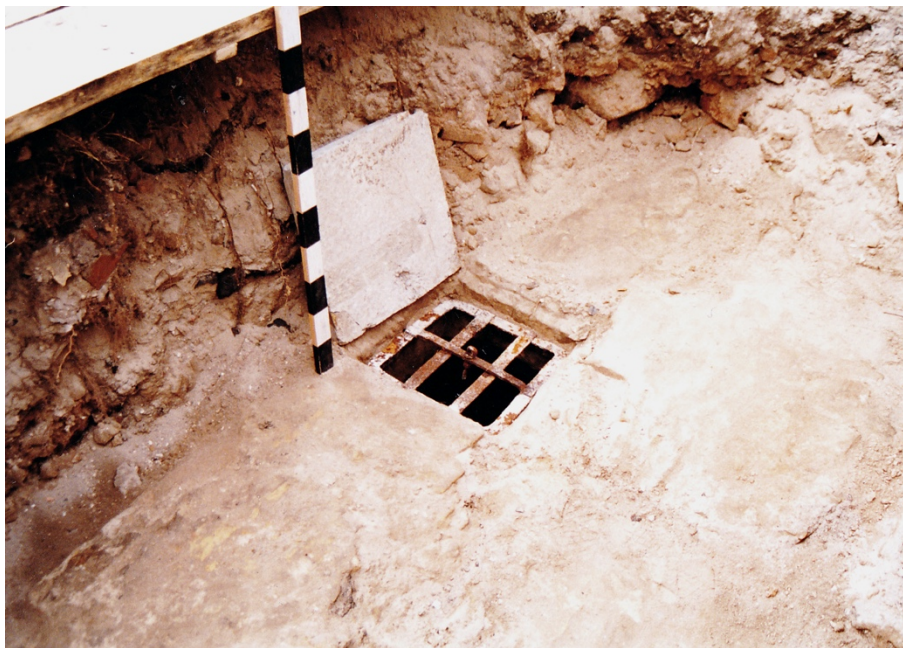
2. Люк каналу опалення / *Hatch of the heating channel*

Мережа підземних опалювальних каналів Успенського собору складається з магістральної гілки (головна галерея), що поєднує собор із Трапезною церквою, у підвалі якої розміщувався паровий котел, та декількох окремих відгалужень, які відходили з інтервалом 8 м у західному напрямку від її траси (рис. 1). Ці відгалуження з'єднуються в районі нартекса XVIII ст. У стінках усіх чотирьох галерей зроблені продухи – підпідлогові канали опалення, люки яких виходять на рівень сучасної підлоги храму й зараз вкриті

бетонними плитами (рис. 2). Більшість їх розташована в центральній частині храму, решта – у його вівтарній частині.

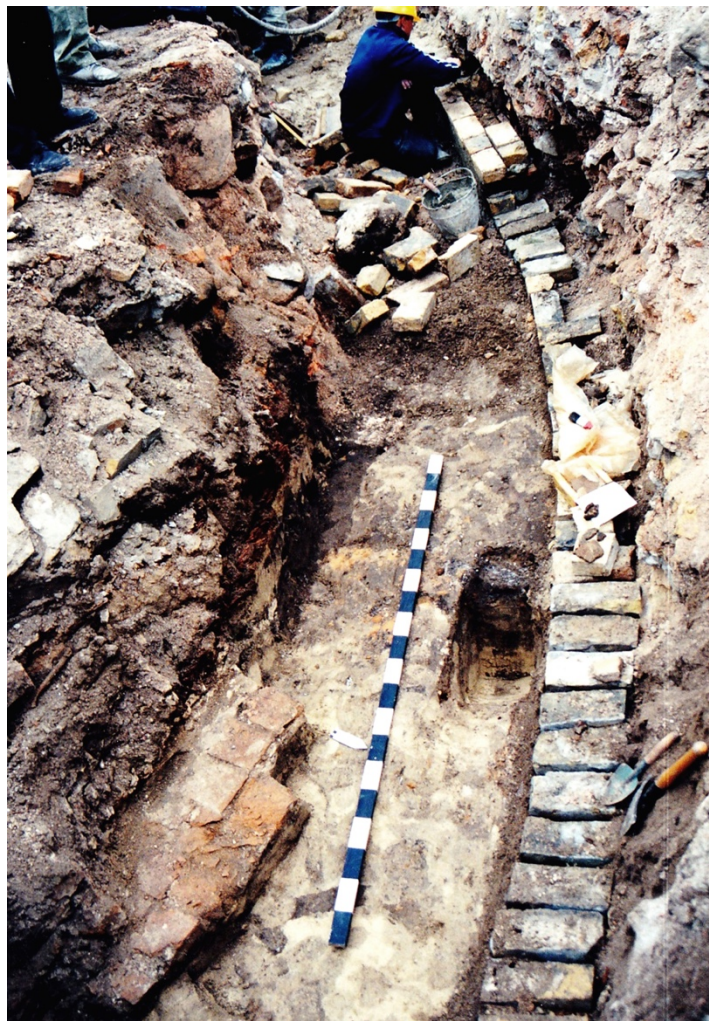
3. Розчистка галереї / *Clearing the gallery*

Загальна довжина розчищеної ділянки головної галереї становить 51,5 м (рис. 3). Її північна межа співпадає з лінією північного фасаду собору. Далі на північ цегляна кладка

галереї зруйнована, траса підземного ходу на цьому відрізку завалена будівельним сміттям та гумусованим ґрунтом.

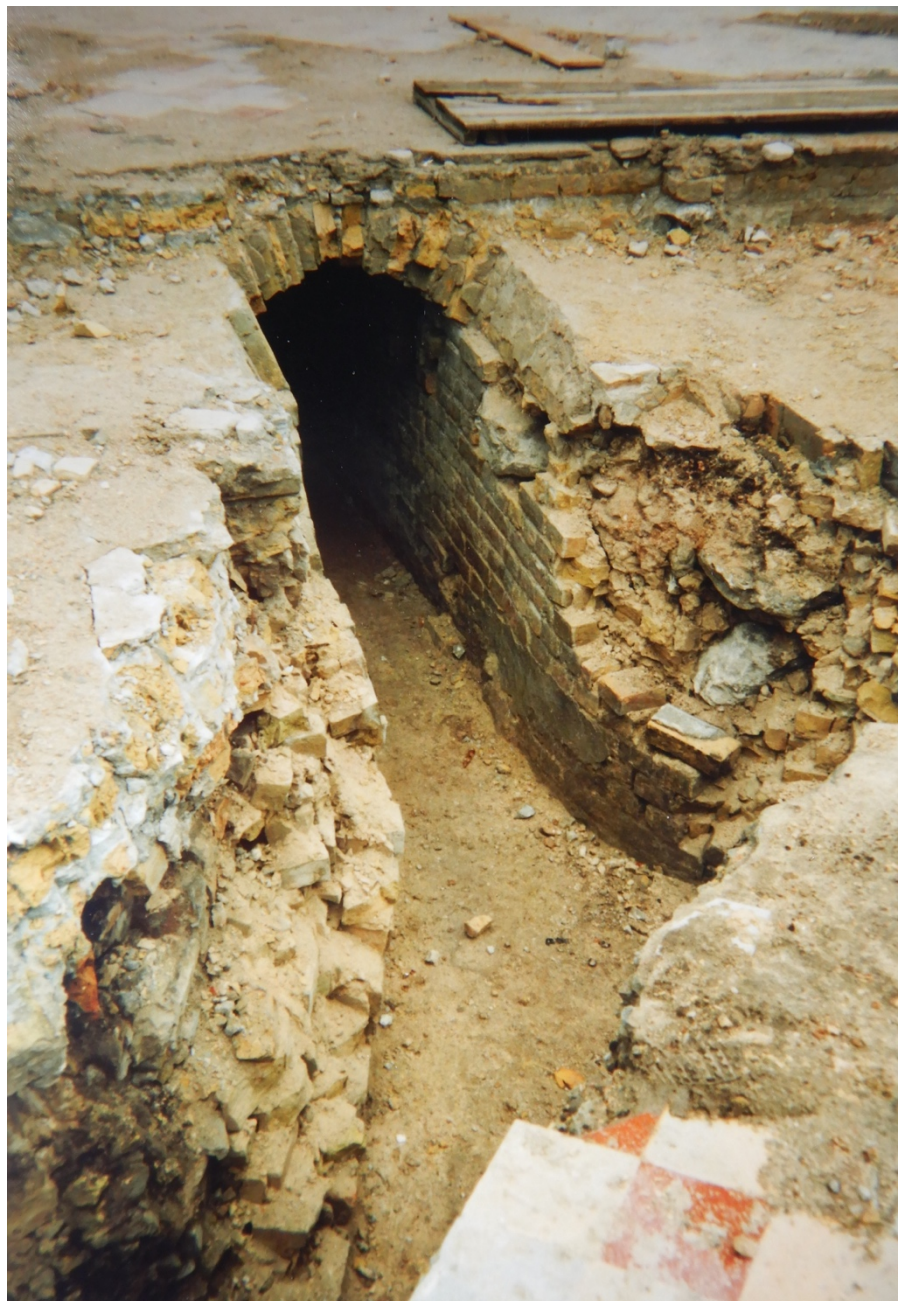
4. Склепіння галереї / *Gallery arch*

В архітектурному відношенні всі галереї являють собою вузькі склепінчасті тунелі, змуровані жовтою цеглою на цементному розчині (рис.4; 5). Внутрішня поверхня ходів отинькована. Висота споруд – 1,4–1,5 м, ширина – 0,65–0,9 м. Цегляна підлога збереглася лише на східній ділянці галереї № 3. У східній та центральній частині собору підземні споруди збереглися відносно добре і зараз знаходяться у задовільному технічному стані. Західна частина опалювальної системи частково або повністю зруйнована вибухом 1941 р. Цегляне мурування склепіння та стін галерей тут або втратило міцність, або взагалі відсутнє. Ходи завалено стіною цеглою.

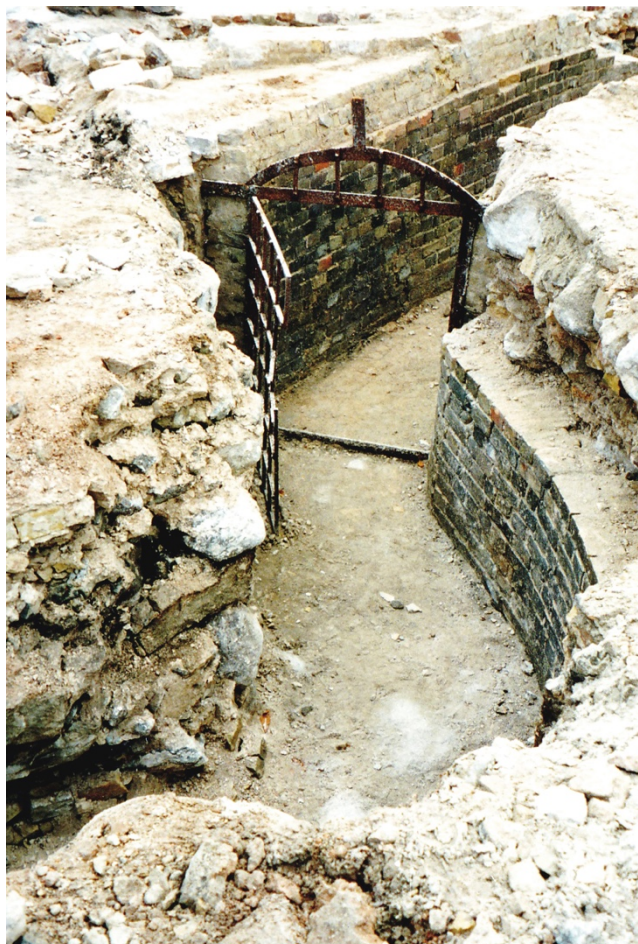
5. Галерея в північній частині собору / *Gallery in the northern part of the Cathedral.*
